***Implementation of Safety and Energy Efficiency-Based Electrical Installations at the Nurul Wujud Mosque in Padang City***

**Penerapan Instalasi Listrik Berbasis Keamanan dan Efisiensi Energi pada Masjid Nurul Wujud Kota Padang**

**Asnil, Habibullah, Fivia Eliza\*, Dwiprima Elvanny Myori, Juli Sardi, Rudi Mulya, Rahmat Hidayat, Fadhli Ranuharja, Afwan Habib**

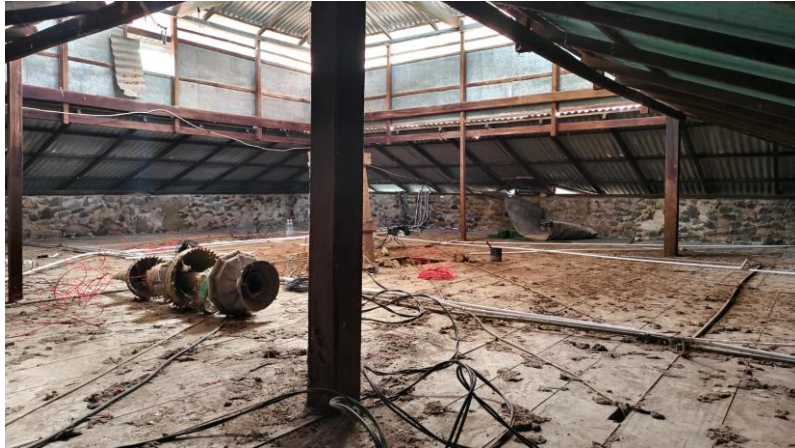
Instalasi kabel yang berada di bagian atas plafon masjid terlihat tidak teratur dan sebagian sudah tidak terlindungi dengan baik. Banyak kabel yang berserakan di atas plafon tanpa jalur pipa pelindung (*conduit*). Kondisi ini berpotensi menimbulkan

korslet akibat kontak langsung dengan debu, kelembaban, maupun hewan kecil yang mungkin masuk ke area plafon.

Gambar 1. Kondisi di atas plafon masjid

- a. **Pemasangan Kabel Utama dan Pencahayaan.** Dilakukan pemasangan kabel **NYM 3 x 2,5 mm<sup>2</sup>** sebagai jalur utama distribusi daya, serta kabel **NYM 3 x 1,5 mm<sup>2</sup>** untuk jaringan pencahayaan. Kabel dipasang dengan pipa conduit agar lebih aman, rapi, serta terlindung dari gangguan mekanis dan faktor lingkungan.

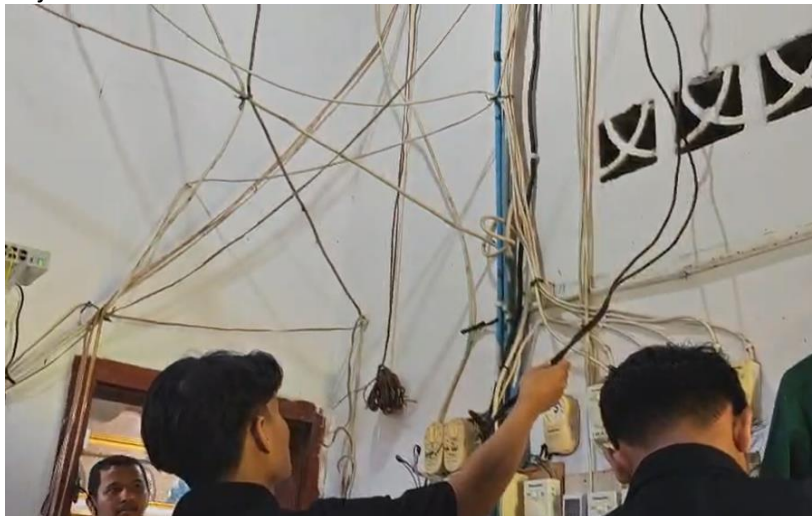
Pada bagian ruang kontrol listrik, terlihat kabel instalasi yang semrawut, menggantung, serta bercabang tanpa pengaman standar. Banyak sambungan kabel dilakukan secara manual dengan isolasi seadanya, yang menambah risiko hubungan arus pendek (*short circuit*) maupun kebakaran. Selain itu, minimnya proteksi seperti ELCB (*Earth Leakage Circuit Breaker*) dan *grounding* yang memadai semakin memperbesar potensi bahaya listrik bagi jamaah maupun pengelola masjid.

Gambar 2. Kondisi ruang panel

- b. **Panel Listrik Baru dengan Sistem Proteksi.** Panel listrik lama diganti dengan panel baru yang dilengkapi **MCB (Miniature Circuit Breaker)** untuk pembagian beban serta **ELCB (Earth Leakage Circuit Breaker)** sebagai pengaman kebocoran arus. Hal ini memastikan sistem instalasi sesuai standar keamanan dan meminimalkan risiko korslet maupun kebakaran.

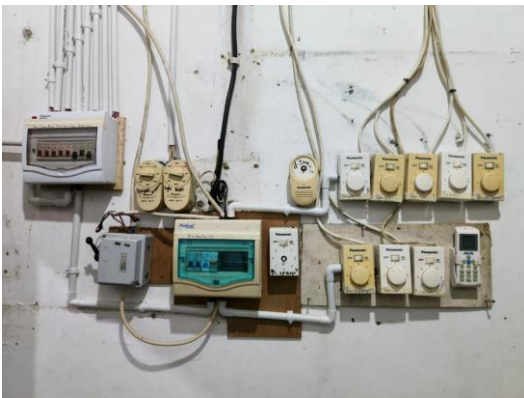
- Gambar 5. Hasil instalasi ulang listrik masjid
- (a) Panel pada ruang kendali
  - (b) Kondisi instalasi di atas plafon masjid
  - (c) Pemasangan kabel instalasi
  - (d) Pemasangan *fitting* lampu
  - (e) Hasil setelah instalasi selesai
  - (f) Foto penerangan masjid pada malam hari
  - (g) Foto bersama tim pengabdian di halaman masjid
